# **LOS REVESTIMIENTOS CERAMICOS EN EL PABELLON DE CARLOS V DEL REAL ALCAZAR DE SEVILLA. TOMO II**

**ESCUELA TECNICA SUPERIOR DE ARQUITECTURA**

**Doctorando, José Castro Fuertes**

**Fichas de daños**

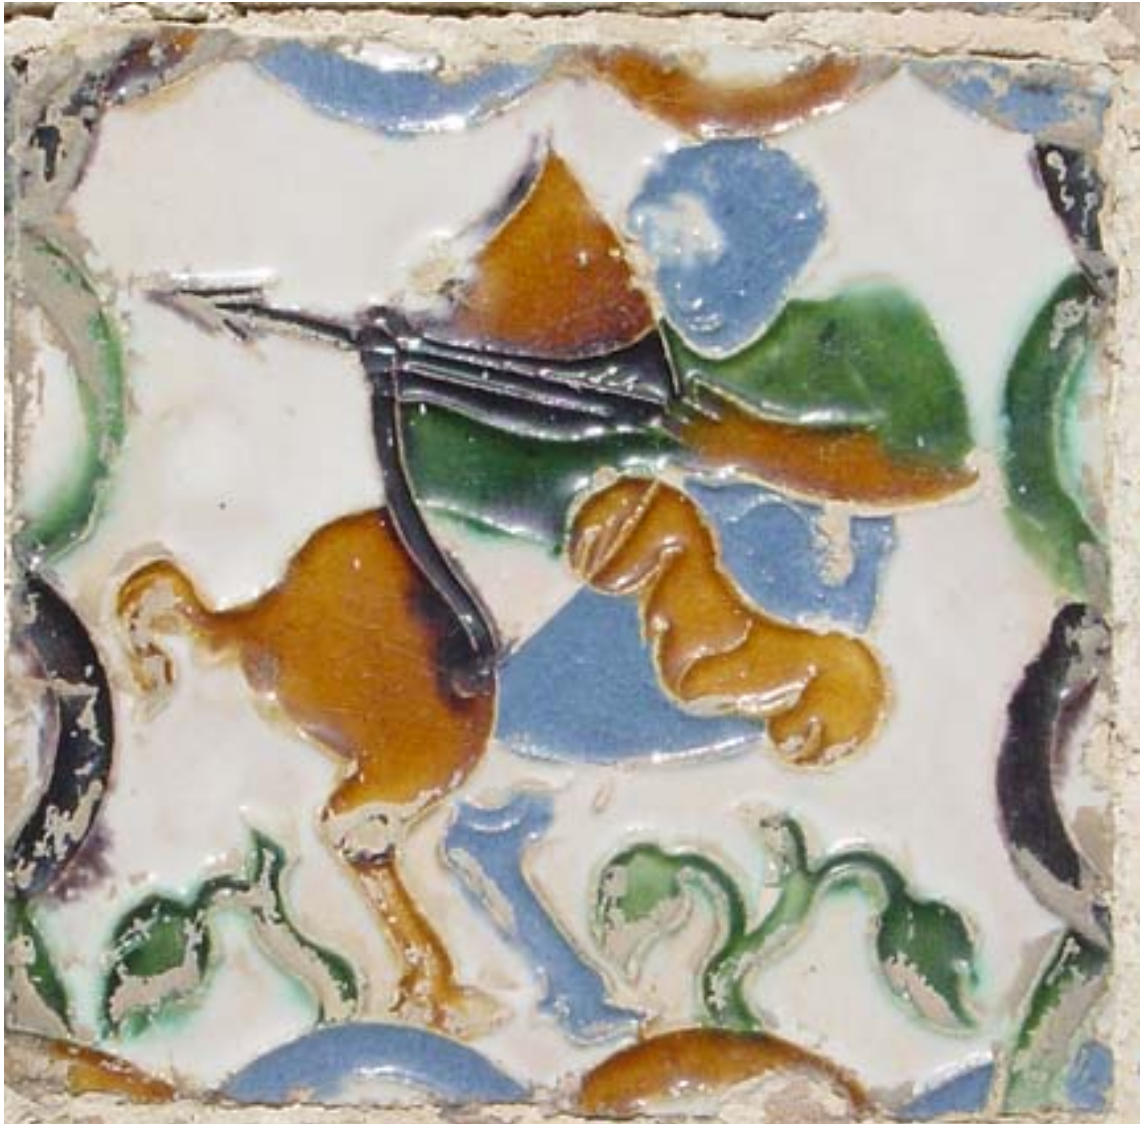
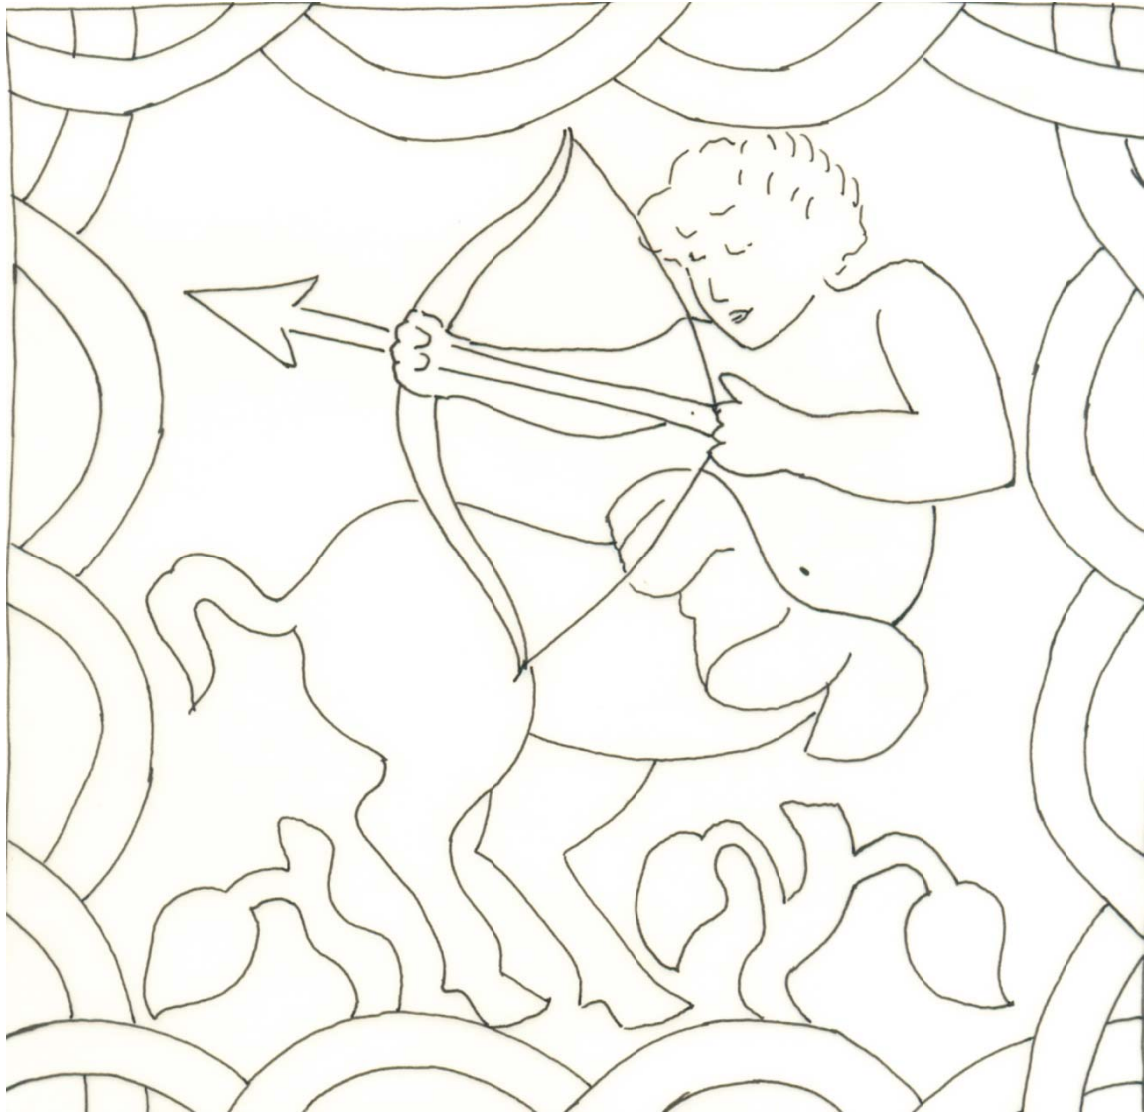
## T 1

<b>TIPO</b>	Azulejo de arista del siglo XVI
<b>COLOR</b>	Sobre fondo blanco, melado, verde, azul y negro. Los colores cambian su posición (no todos los azulejos de este tipo son iguales)
<b>MOTIVO</b>	Grutescos, animal mitológico (centauro con arco) enmarcado en motivo floral o vegetal.
<b>TAMAÑO</b>	15 x 15 cm.
<b>POSICIÓN</b>	Zona central de los alzados norte y sur exteriores.
<b>PROCEDENCIA</b>	Taller sevillano Ramos Rejano.

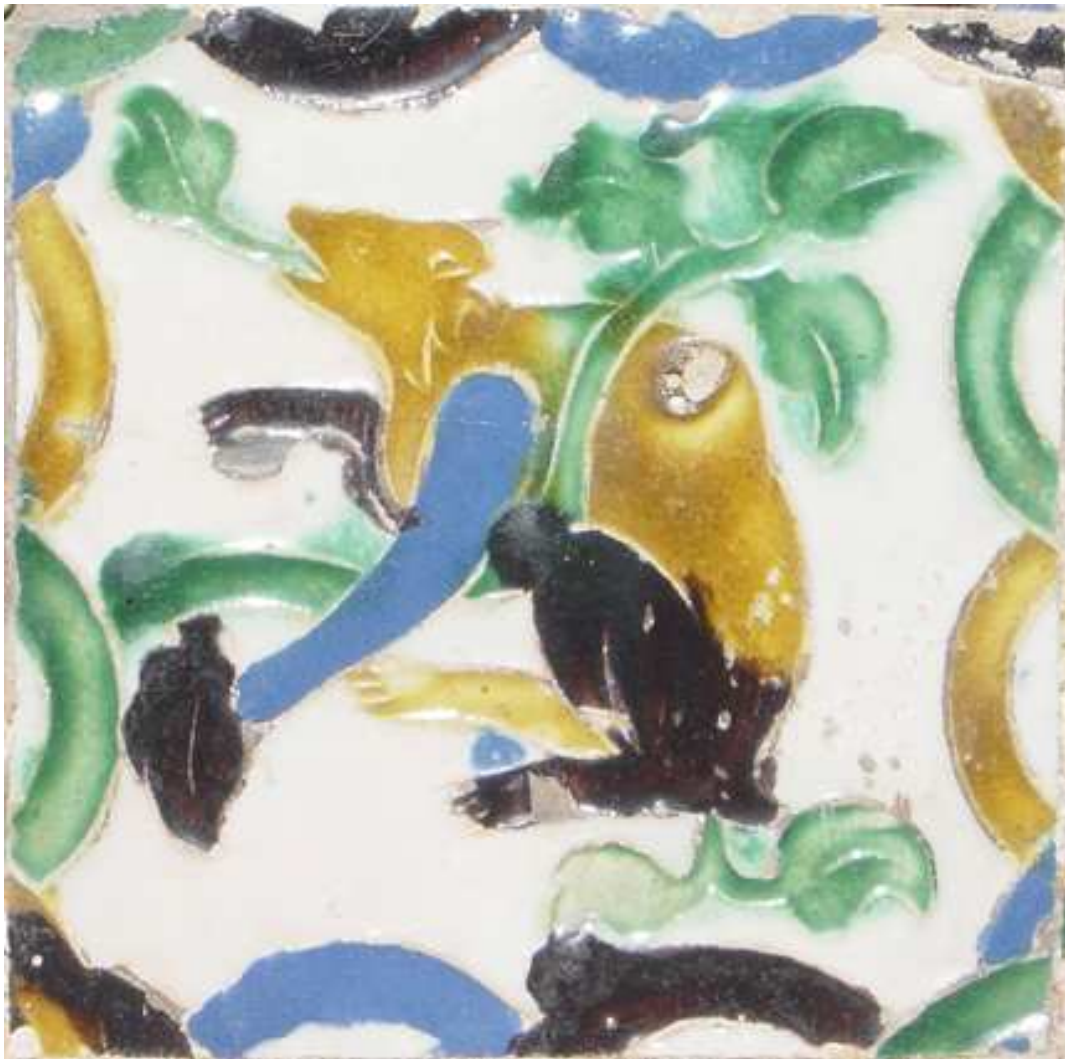
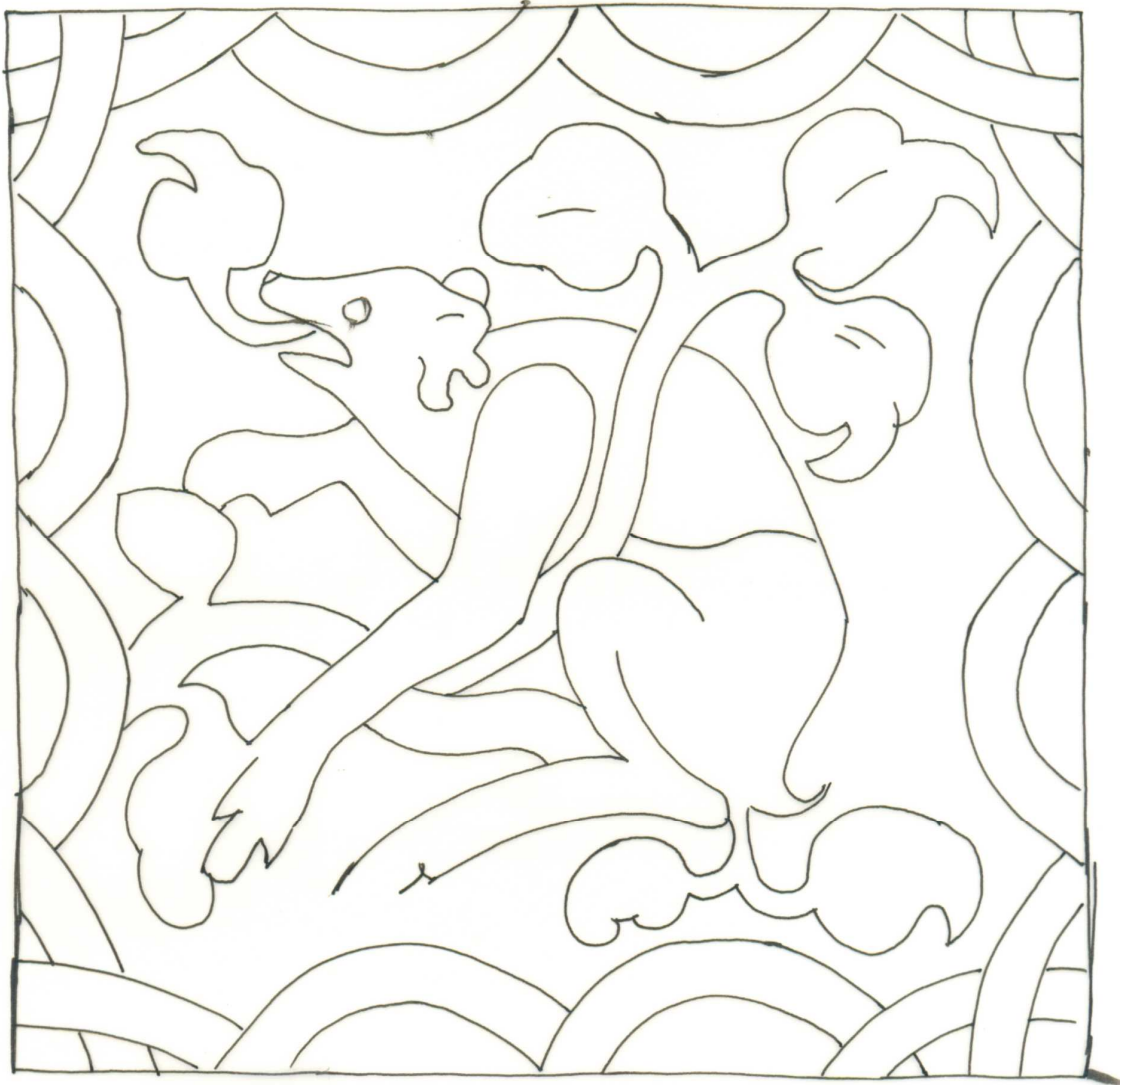
## T 2

<b>TIPO</b>	Azulejo de arista del siglo XVI
<b>COLOR</b>	Sobre fondo blanco, azul, melado, verde y negro. Los colores cambian su posición (no todos los azulejos de este tipo son iguales),
<b>MOTIVO</b>	Grutesco. Animal mitológico (camaleón) enmarcado en motivo floral o vegetal.
<b>TAMAÑO</b>	15 x 15 cm.
<b>POSICIÓN</b>	Zona central del alzado norte y sur exterior.
<b>PROCEDENCIA</b>	Taller sevillano Ramos Rejano.

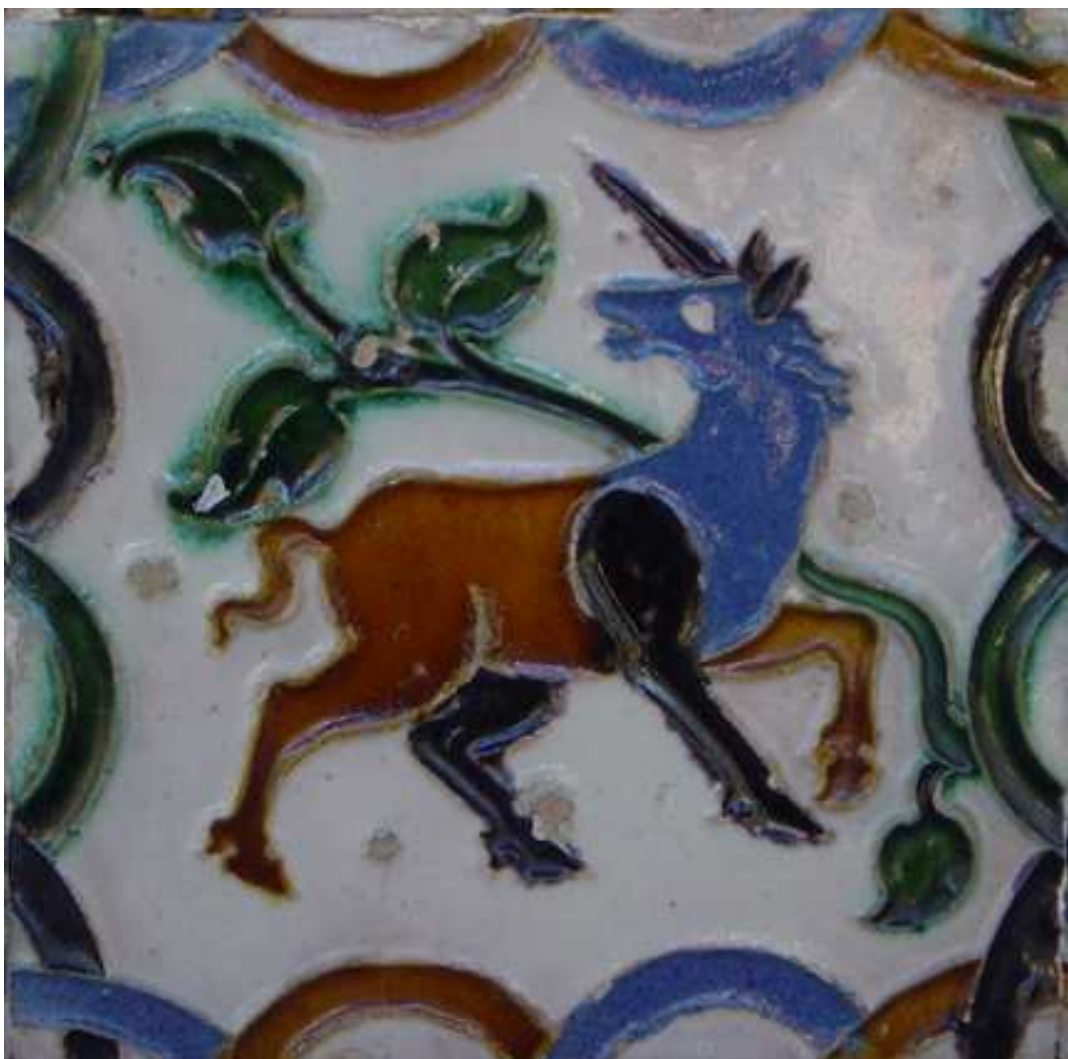
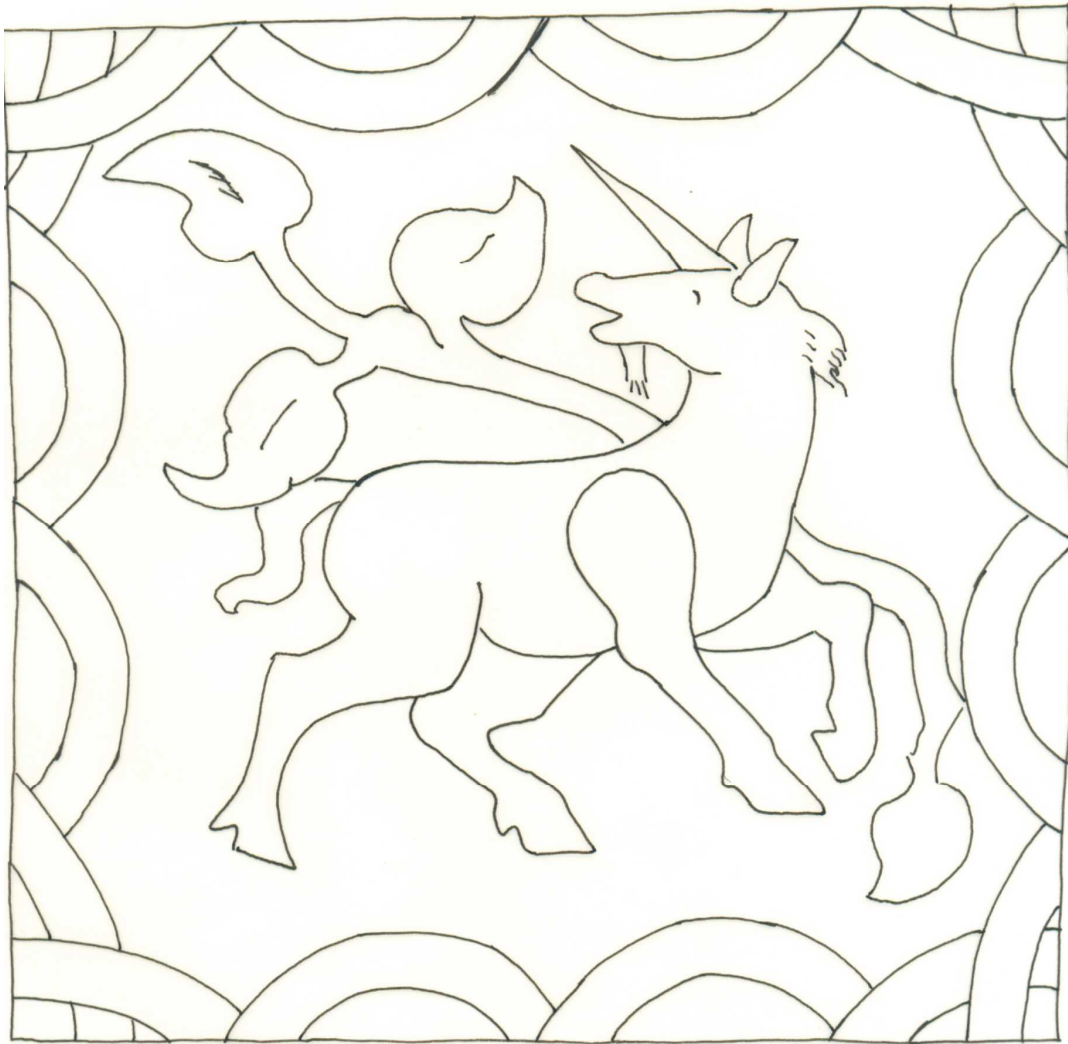
### T 3

<b>TIPO</b>	Azulejo de arista del siglo XVI
<b>COLOR</b>	Sobre fondo blanco, azul, melado, verde y negro.
<b>MOTIVO</b>	Grutescos. Animal mitológico (unicornio) enmarcado en motivo floral o vegetal.
<b>TAMAÑO</b>	15 x 15 cm.
<b>POSICIÓN</b>	Zona central de los alzados norte y sur exteriores.
<b>PROCEDENCIA</b>	Taller sevillano Ramos Rejano.

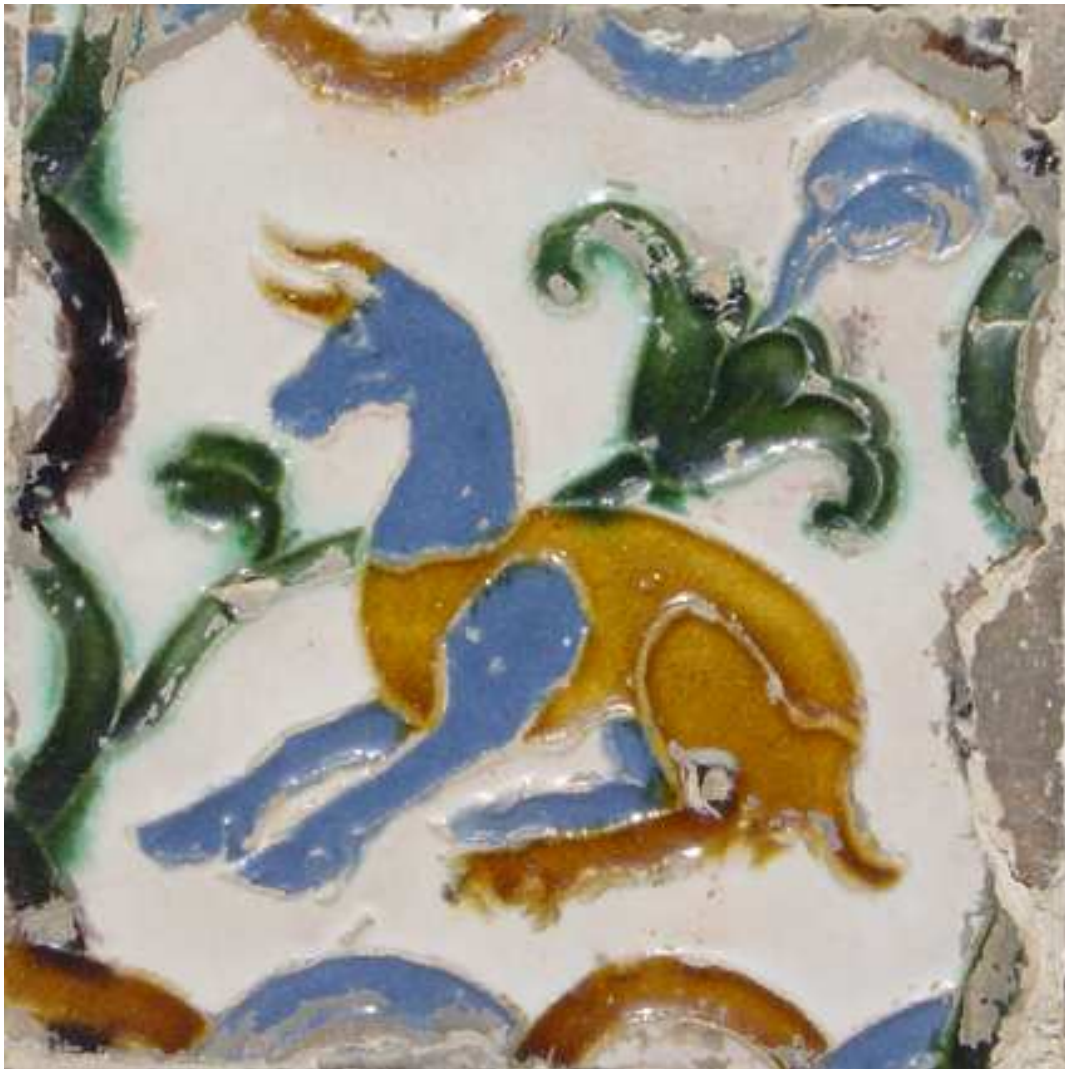
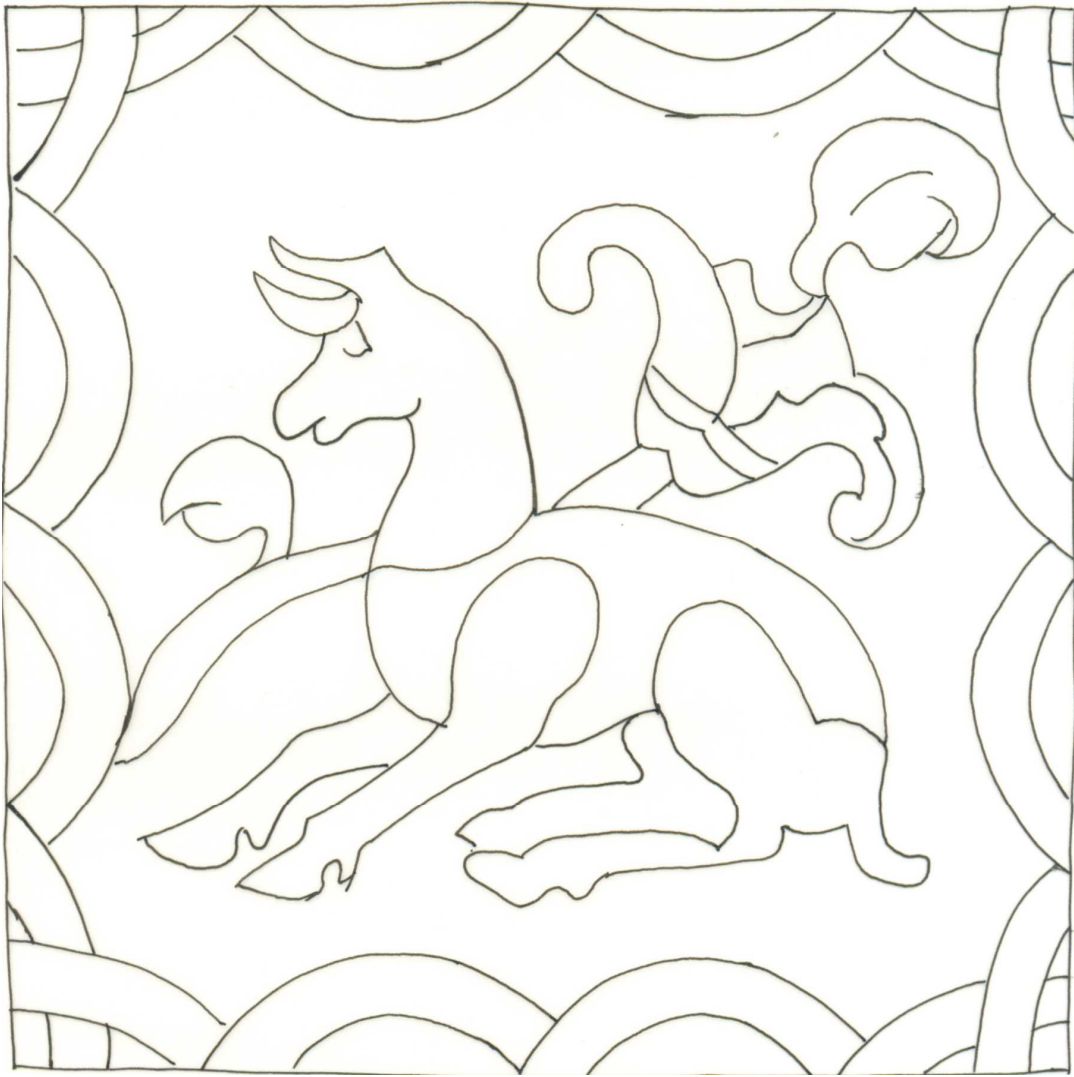
## T4

<b>TIPO</b>	Azulejo de arista del siglo XVI
<b>COLOR</b>	Sobre fondo blanco, melado, negro, azul y verde. Los colores cambian su posición (no todos los azulejos de este tipo son iguales)
<b>MOTIVO</b>	Grutesco, animal mitológico (Minotauro) enmarcado en motivo vegetal.
<b>TAMAÑO</b>	15 x 15 cm.
<b>POSICIÓN</b>	Zona central de los alzados norte y sur exteriores.
<b>PROCEDENCIA</b>	Taller sevillano Ramos Rejano.

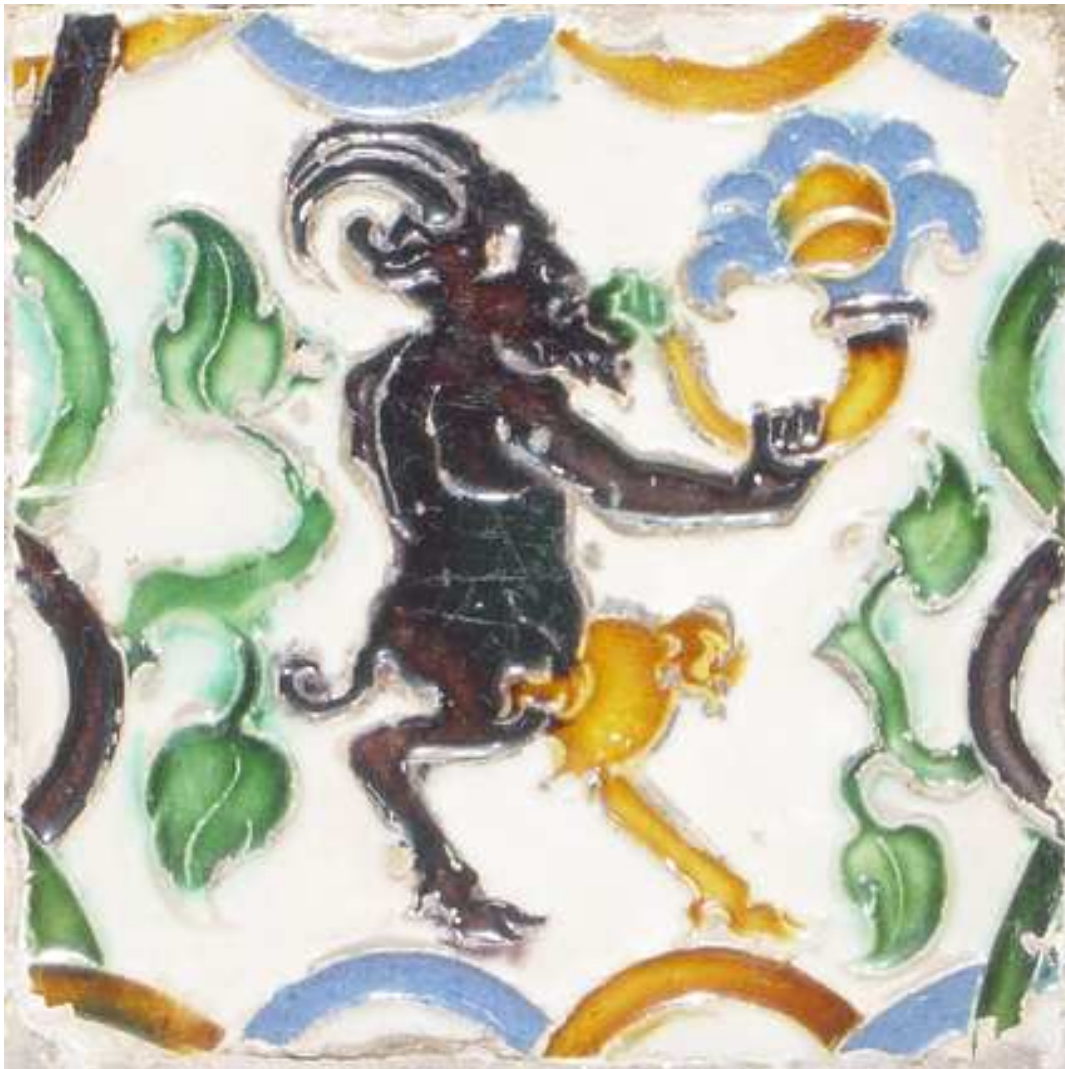
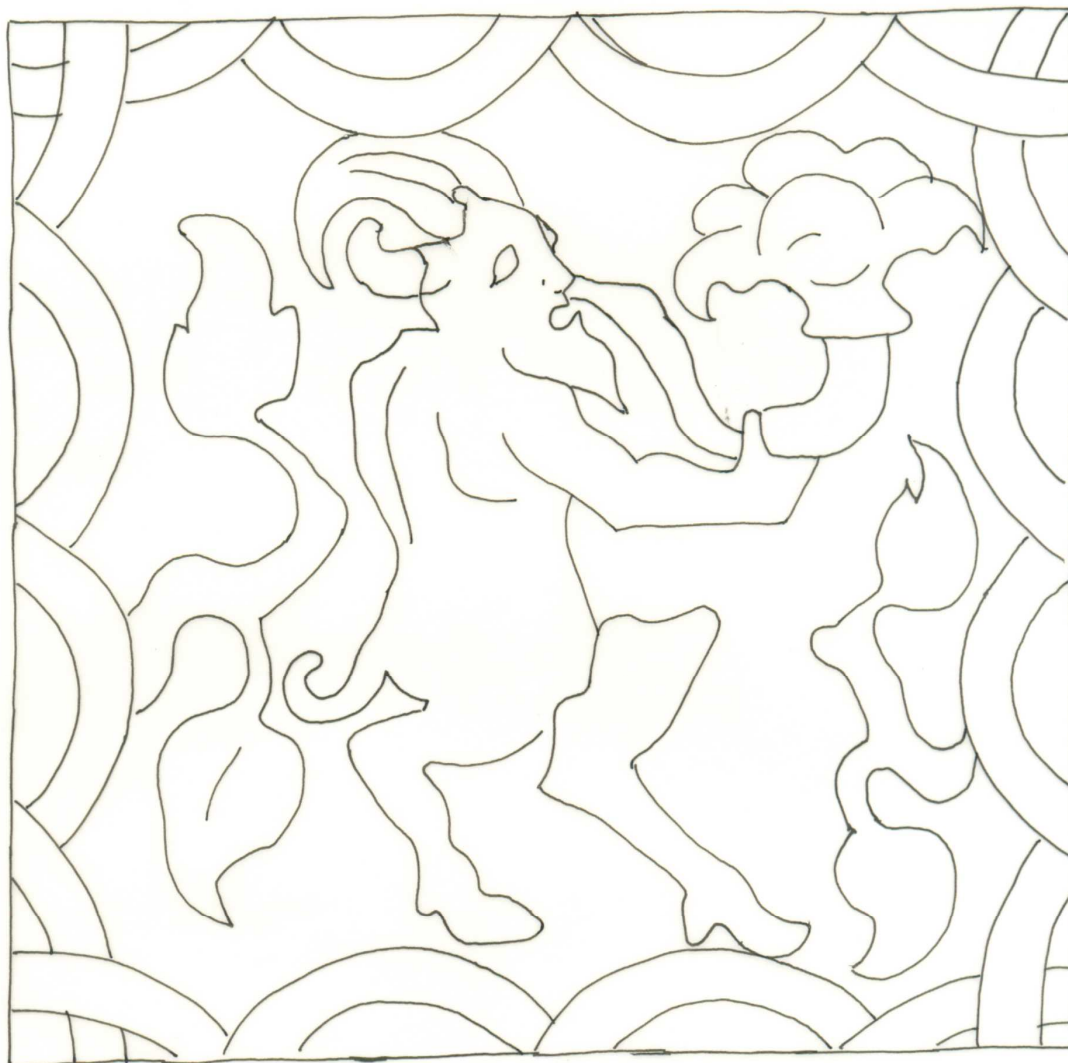
## T5

<b>TIPO</b>	Azulejo de arista del siglo XVI
<b>COLOR</b>	Fondo blanco, melado, negro, azul y verde. Los colores cambian su posición (no todos los azulejos de este tipo son iguales).
<b>MOTIVO</b>	Grutescos. Animal mitológico (aquelarre) enmarcado en motivo floral o vegetal.
<b>TAMAÑO</b>	15 x 15 cm.
<b>POSICIÓN</b>	Zona central del alzado norte y sur exterior.
<b>PROCEDENCIA</b>	Taller sevillano Ramos Rejano.

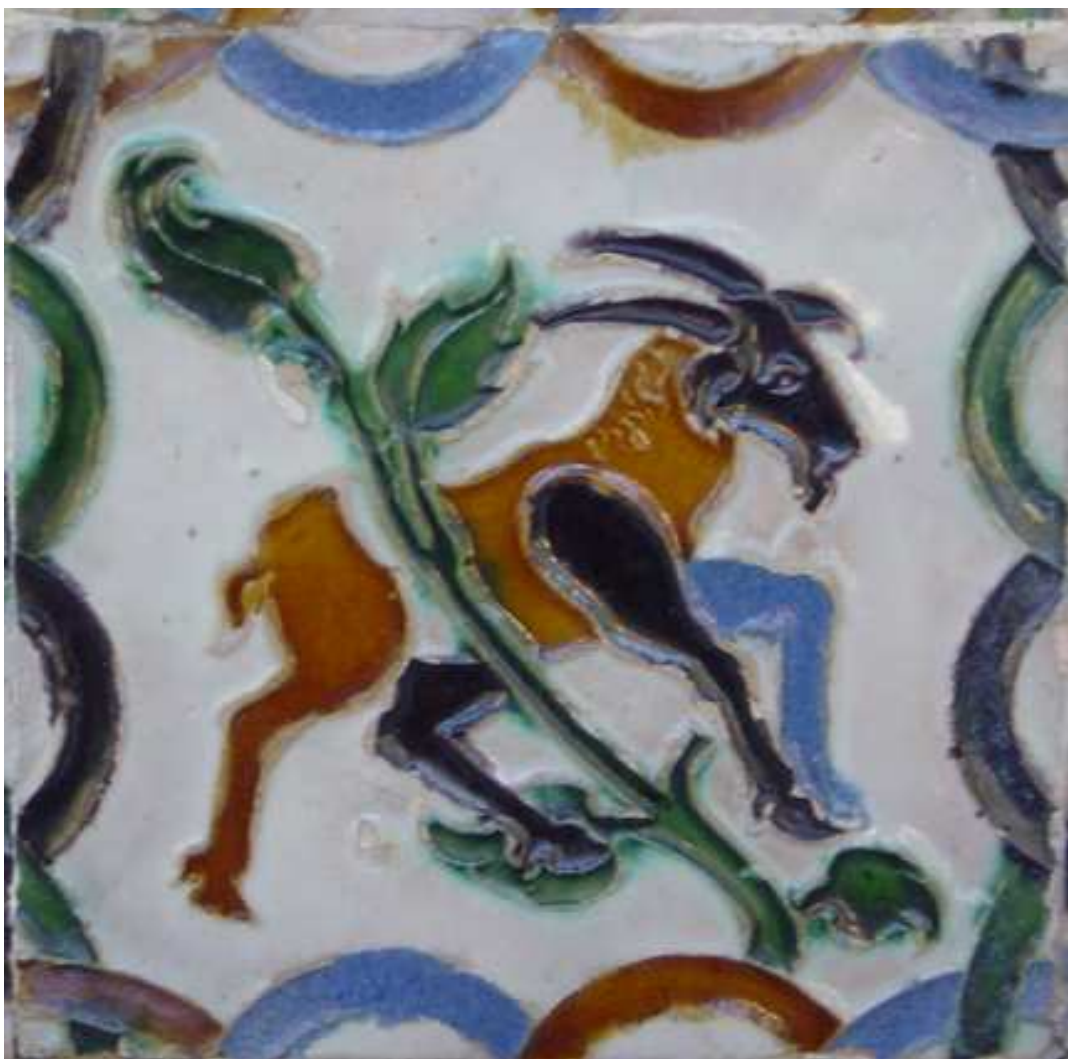
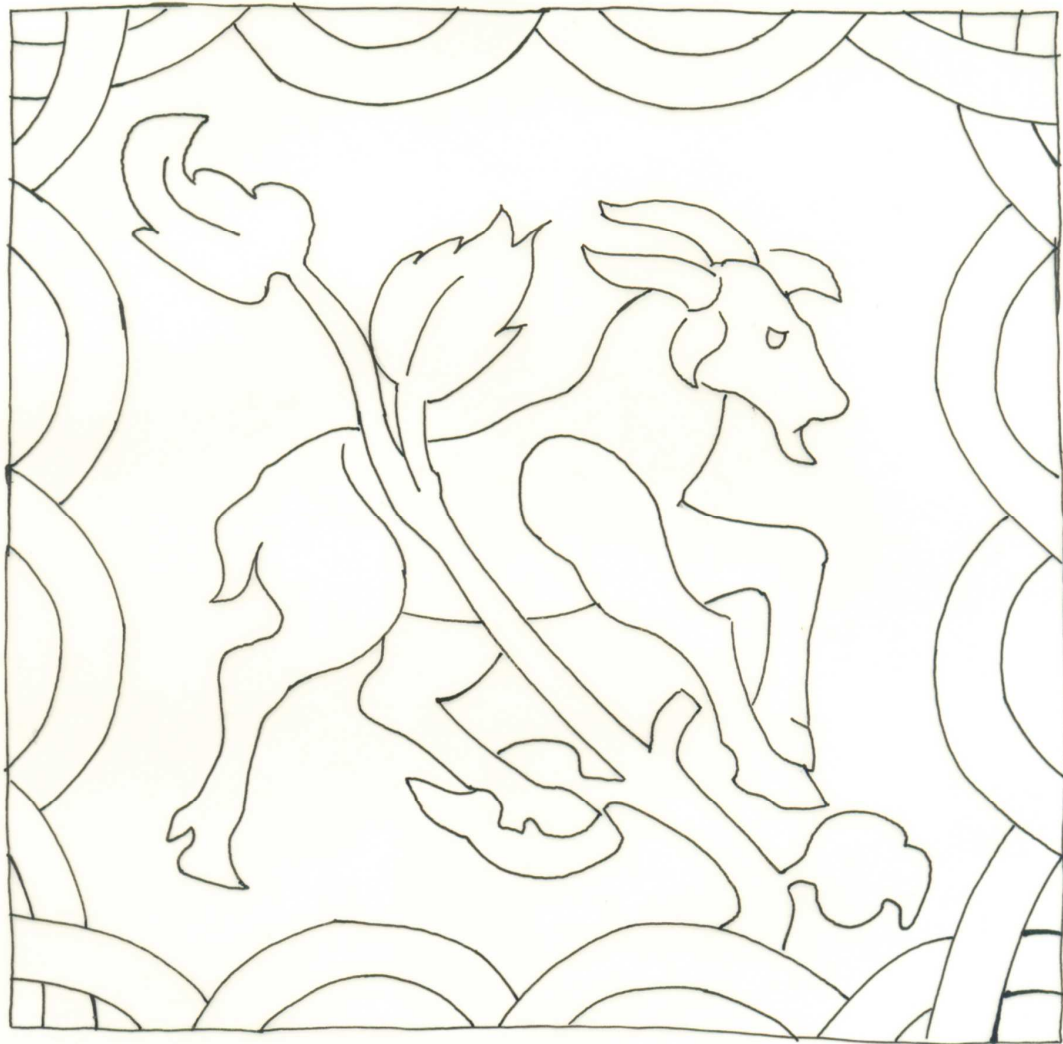
## T 6

<b>TIPO</b>	Azulejo de arista del siglo XVI
<b>COLOR</b>	Sobre fondo blanco, azul, melado, negro y verde. Los colores cambian su posición (no todos los azulejos de este tipo son iguales)
<b>MOTIVO</b>	Grutesco. Animal mitológico (cabra) enmarcado en motivo floral o vegetal.
<b>TAMAÑO</b>	15 x 15 cm.
<b>POSICIÓN</b>	Zona central de los alzados norte y sur exteriores.
<b>PROCEDENCIA</b>	Taller sevillano Ramos Rejano.

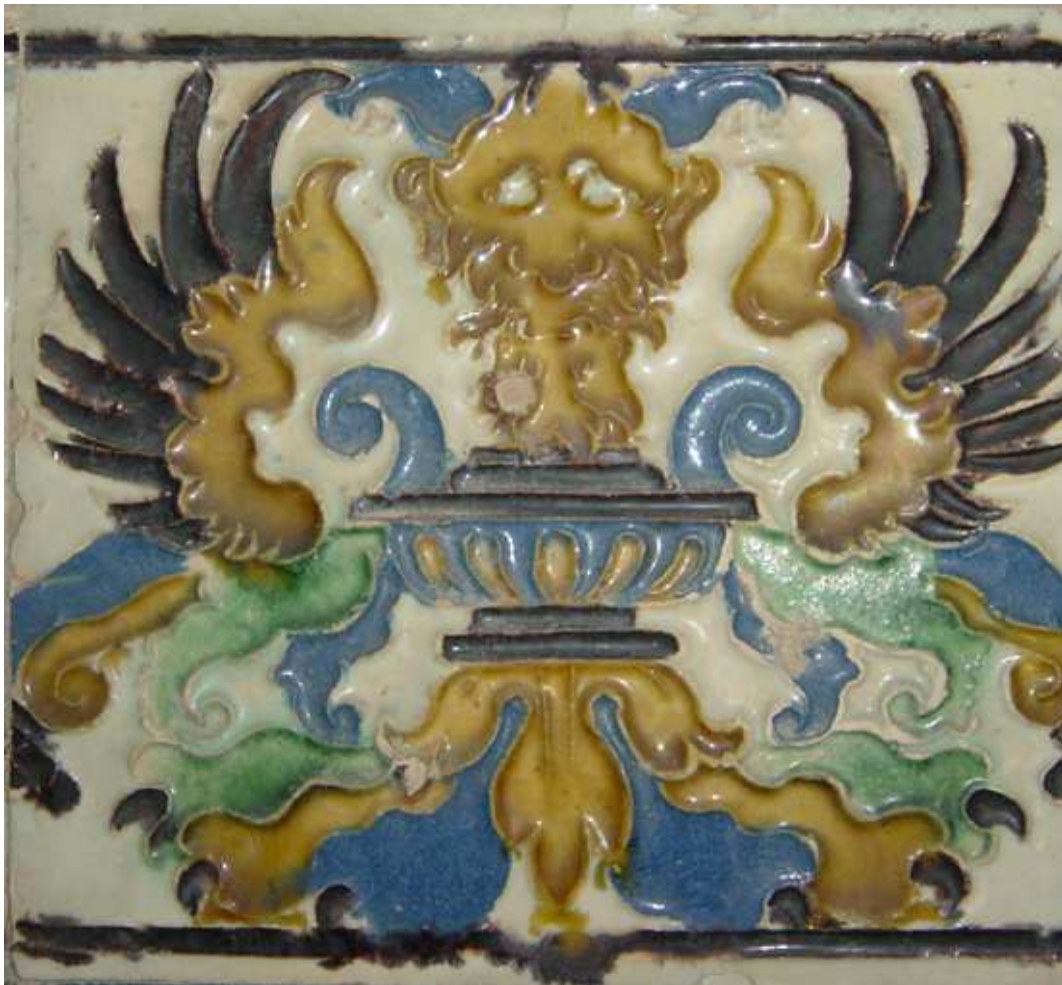
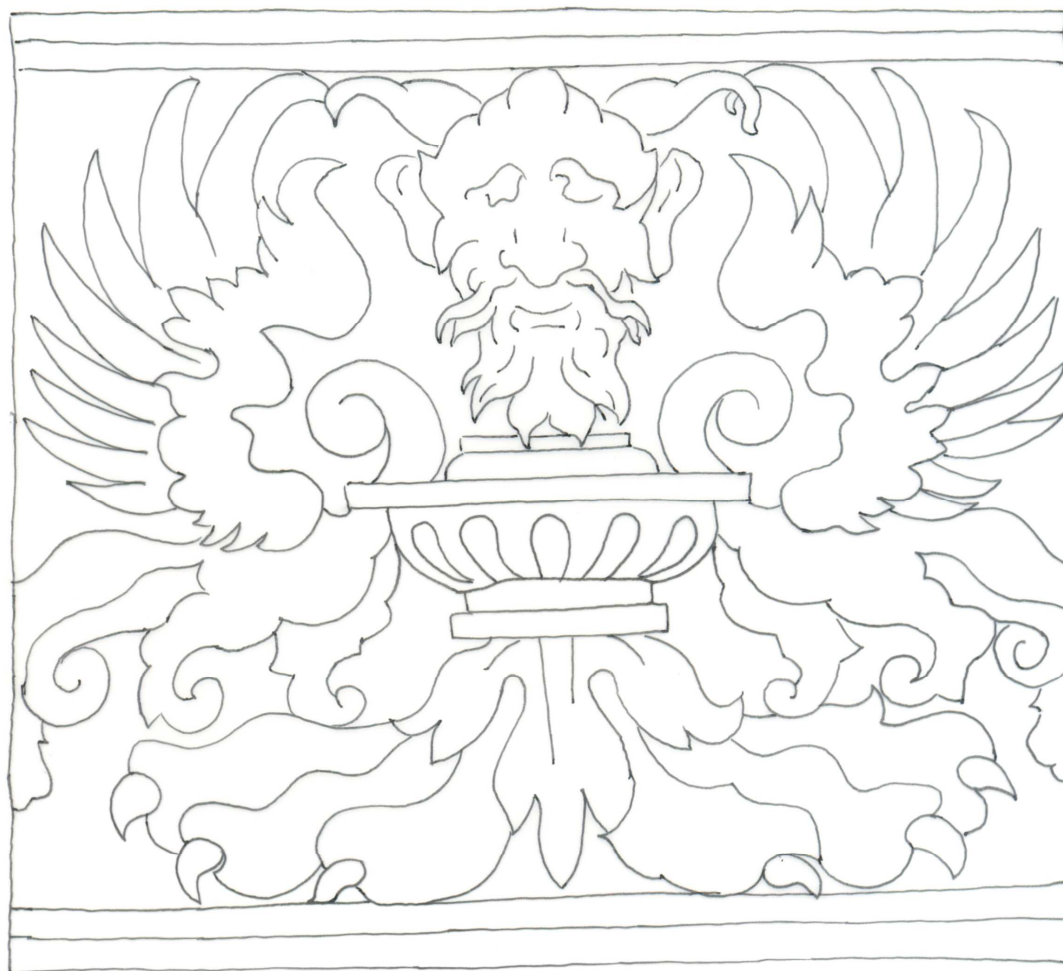
**T7**

<b>TIPO</b>	Azulejo de arista del siglo XVI
<b>COLOR</b>	Fondo blanco, azul, melado, negro y verde
<b>MOTIVO</b>	Antropomorfo con alas.
<b>TAMAÑO</b>	19,5 x 18 cm.
<b>POSICIÓN</b>	Alzados interiores y exteriores como parte de cenefa. También en los chaflanes.
<b>PROCEDENCIA</b>	Desconocida.

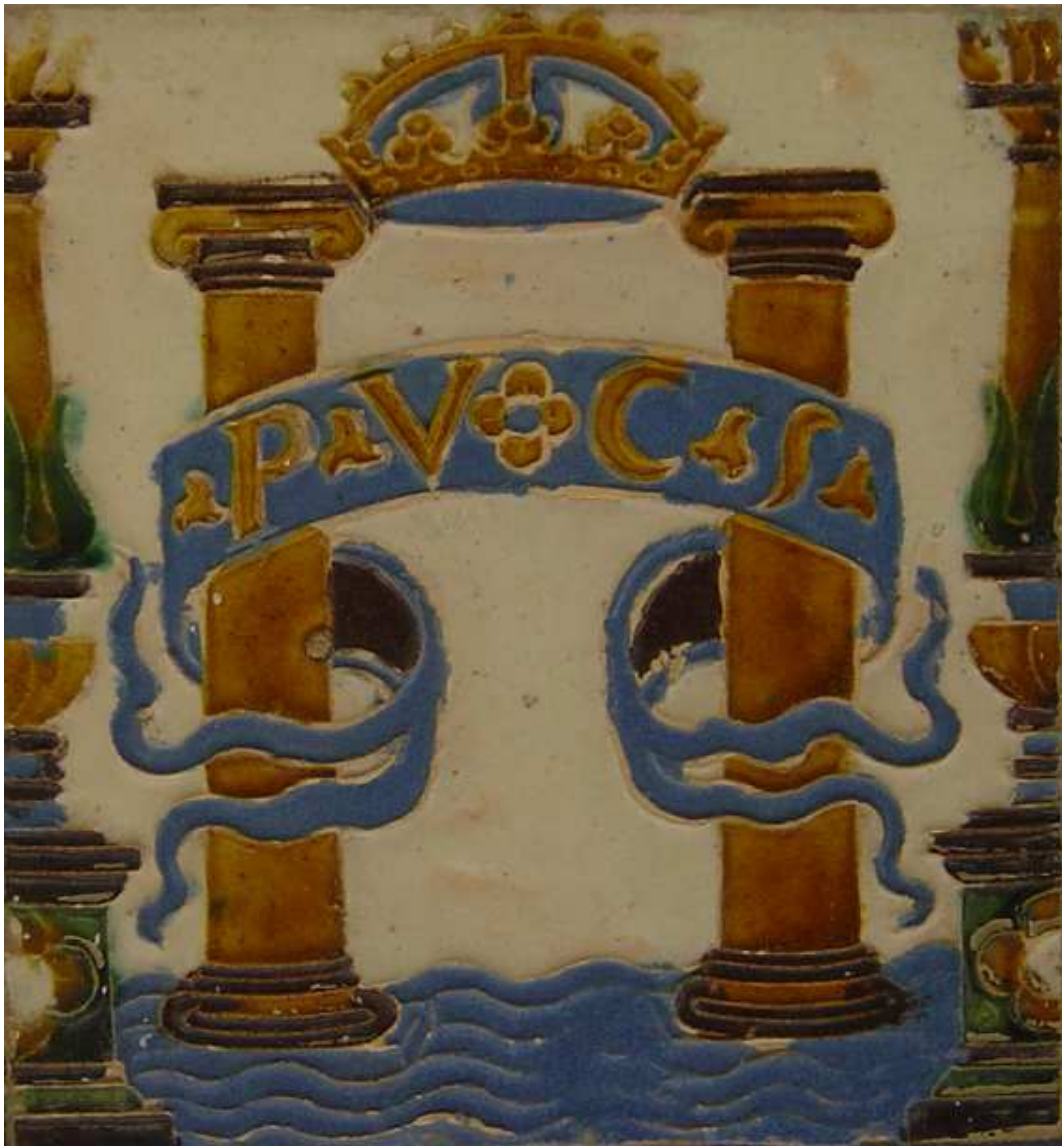
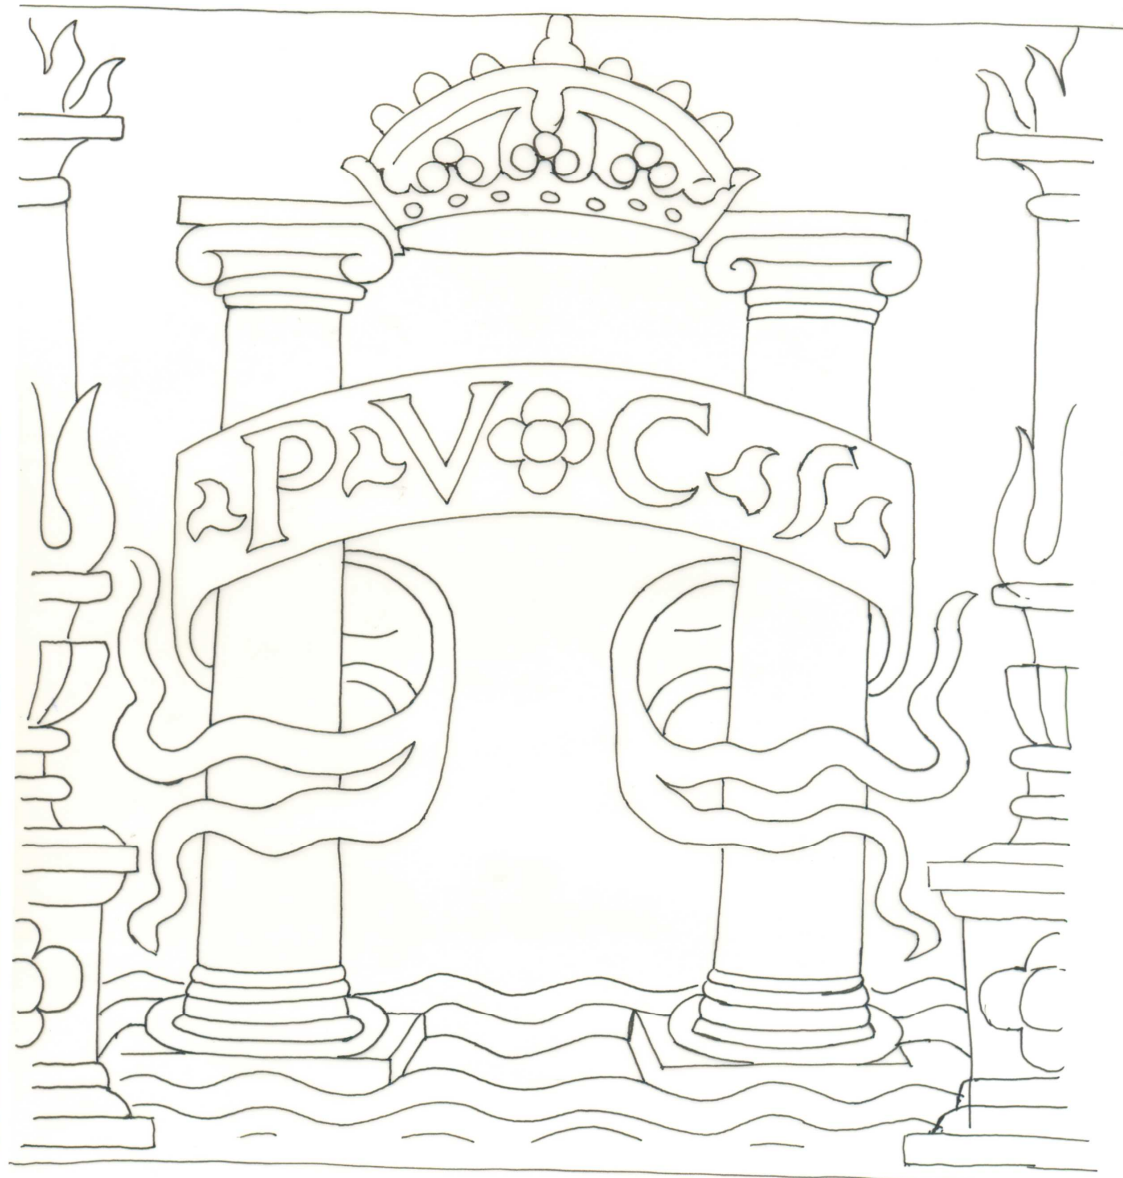
## T8

<b>TIPO</b>	Azulejo de arista del siglo XVI
<b>COLOR</b>	Blanco, negro, azul y melado
<b>MOTIVO</b>	Columnas sobre agua rematadas con corona y pergamino con leyenda
<b>TAMAÑO</b>	20 x 21,7 cm.
<b>POSICIÓN</b>	Franja superior o remate de los alzados exteriores.
<b>PROCEDENCIA</b>	Desconocida.

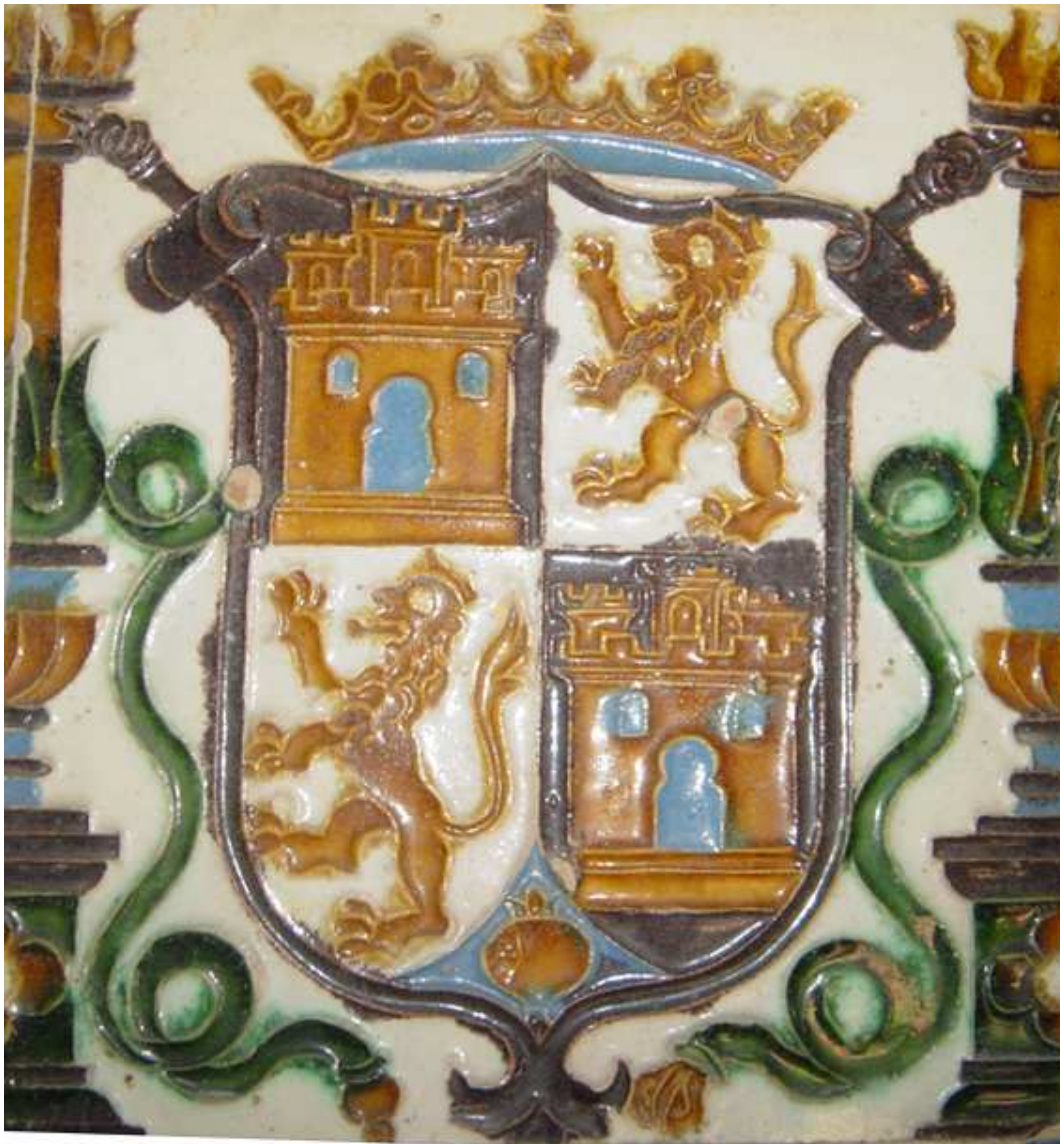
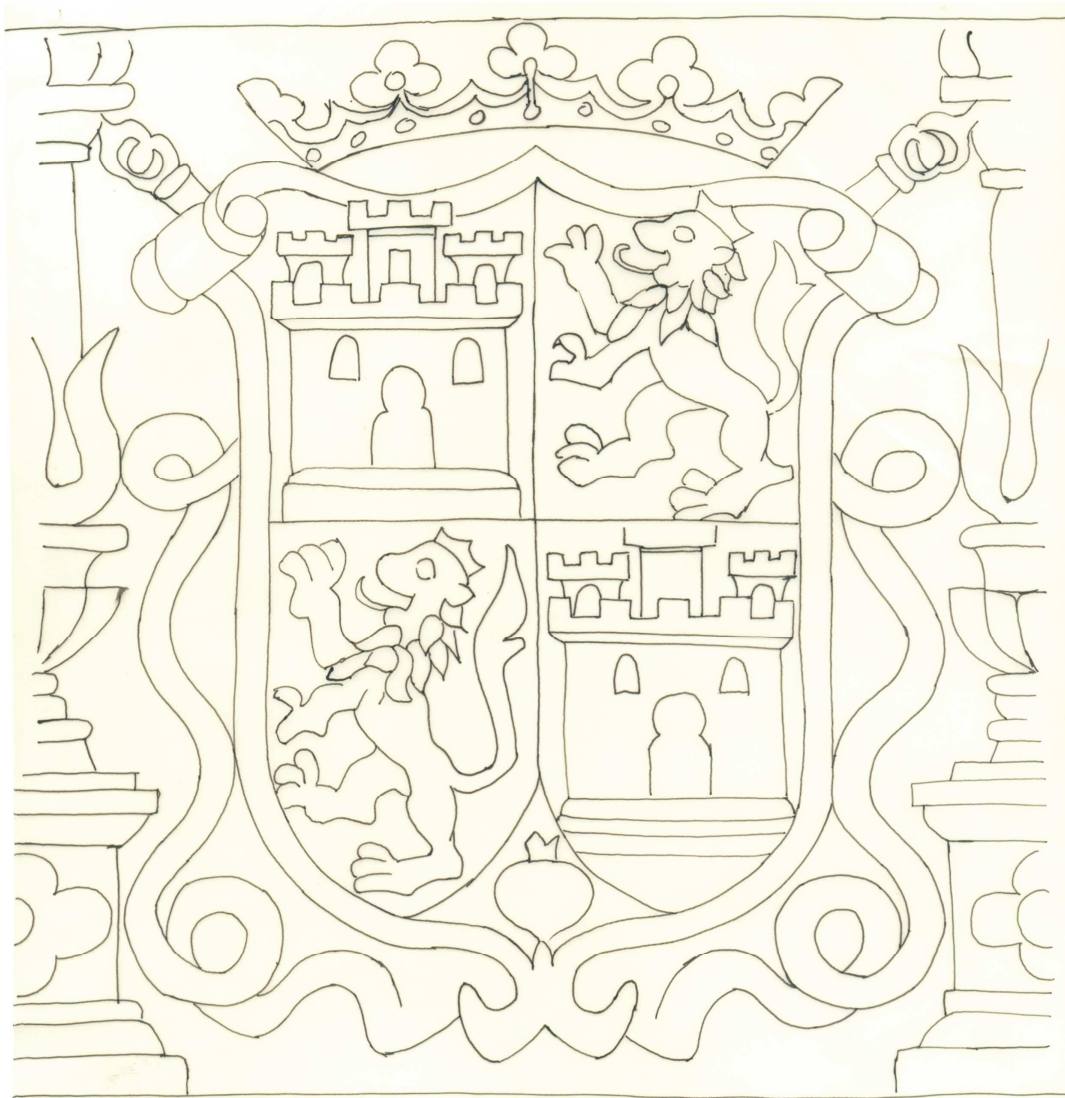
## T9

<b>TIPO</b>	Azulejo de arista del siglo XVI
<b>COLOR</b>	Blanco, negro, azul, verde y melado
<b>MOTIVO</b>	Escudo real. El campo esta dividido en cuatro cuarteles dos con león explayado y dos con castillo, entre dos balaustres sobre fondo blanco, colores verde, azul, melado y negro.
<b>TAMAÑO</b>	20 x 21,5 cm.
<b>POSICIÓN</b>	Franja superior o remate de los alzados interiores y exteriores.
<b>OBSERVACIONES</b>	Colección González Abreu (Museo provincial de Bellas artes)
<b>PROCEDENCIA</b>	Toledo.
